Le Guide Pratiche

1.1 Affresco Integrazioni

Settori operativi
Interventi di pulitura
e integrazione pittorica
sugli affreschi
di Villa Bombrini
«Il Paradiso» (Genova).

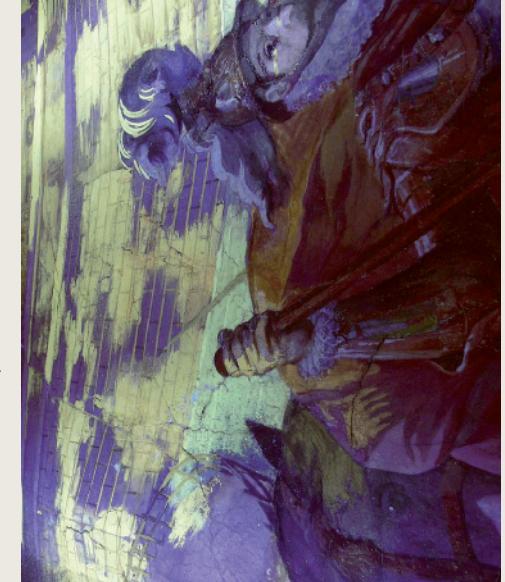
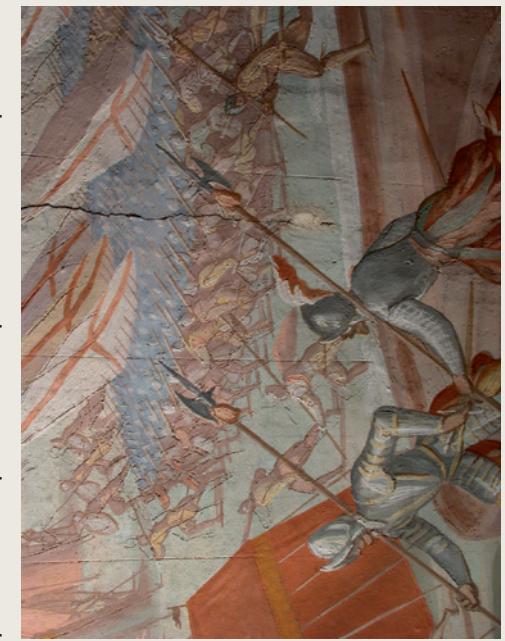
La volta illuminata con luce radente mostra la tecnica del disegno e il poggiamento utilizzato dal pittore per dipingere sull'intonaco ancora fresco. Vita illuminata con luce uv. Nelle parti figurate il disegno è completato con un tratto a pennello di oca rossa mentre nelle architetture più spesse è delineato con un tratto nero a carboncino. Non si sono trovate tracce di spolvero.
