Descrizione del ninfeo

I complesso di villa Cattaneo Imperiale, ubicato sul versante meridionale della collina in località Terralba, comprende due ninfei di diversa tipologia e di differente cronologia: l'uno a grotta artificiale con prospetto a serliana, ubicato nel terrazzamento inferiore rispetto al palazzo, l'altro con paramento esterno a tre fornici, a monte dello stesso.

**Daniela Pittaluga**  
Scuola di specializzazione in beni architettonici e del paesaggio, Università degli studi di Genova.

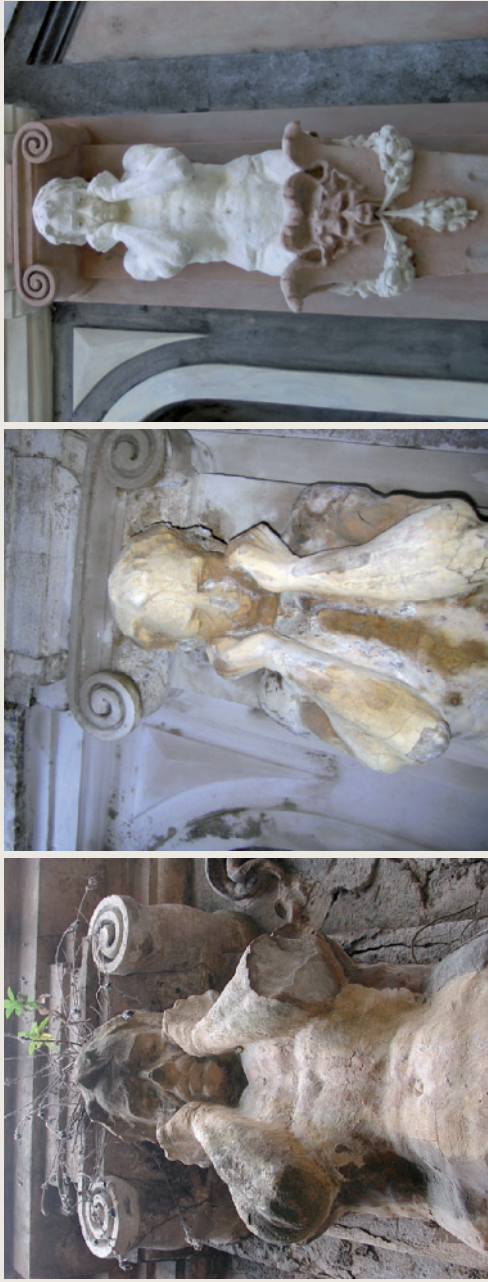
Prima, durante e dopo i restauri. L'intervento si è concluso con l'integrazione pittorica, preceduta da uno schema grafico di studio che ha collegato le informazioni dedotte dalla materia dell'opera e quelle lette dalla documentazione fotografica d'archivio, erano state infatti rinvenute tracce di colore sulle superfici che nel restauro si sono volute riproporre.

**L'intervento si è concluso con l'integrazione pittorica**, preceduta da uno schema grafico di studio che ha collegato le informazioni dedotte dalla materia dell'opera e quelle lette dalla documentazione fotografica d'archivio in un unico elaborato, erano state infatti rinvenute tracce di colore sulle superfici che nel restauro si sono volute riproporre.

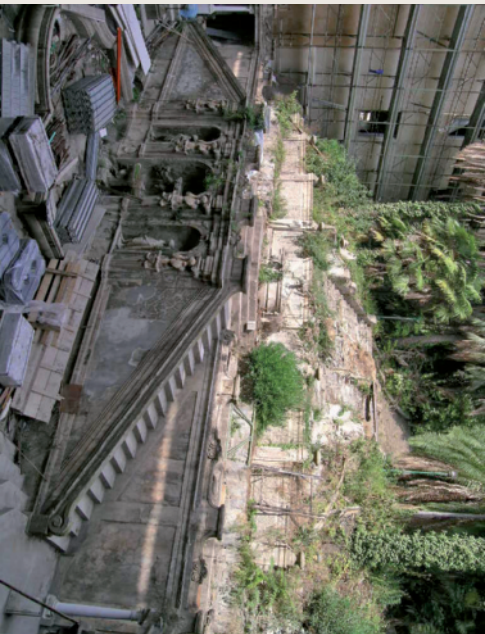
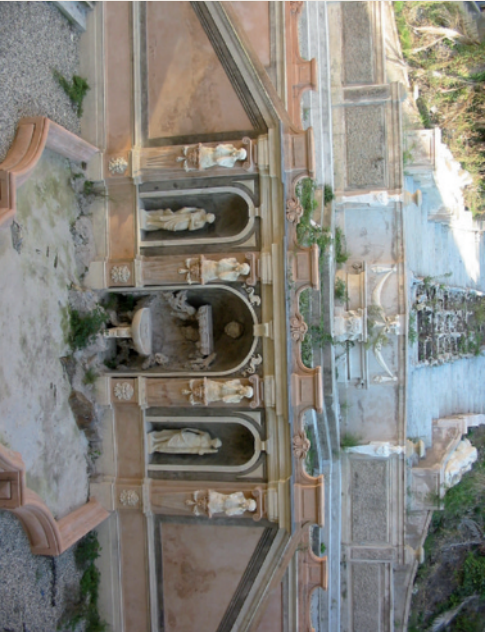
Nella realizzazione di questo complesso sono state sperimentate soluzioni tecniche innovative che, in alcuni casi si sono rivelate inefficaci e anzi hanno contribuito al degrado precoce, come testimoniava lo stato conservativo precedente il restauro. Nell'esperienza culturale e costruttiva del primo Novecento, costituiva una modalità operativa innovativa **l'utilizzo di elementi «di getto»**, che consentiva d'ottenere forme plastiche e fortemente aggettanti, realizzate, attraverso appositi stampi in gesso, per lo

2-3. Prima e dopo i restauri. Nella realizzazione di questo complesso sono state sperimentate soluzioni tecniche innovative che, in alcuni casi si sono rivelate inefficaci e anzi hanno contribuito al degrado precoce, come testimoniava lo stato conservativo precedente il restauro.

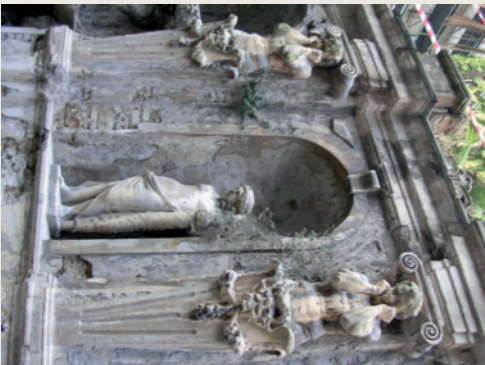
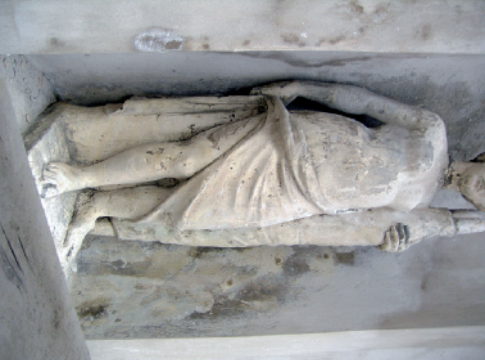
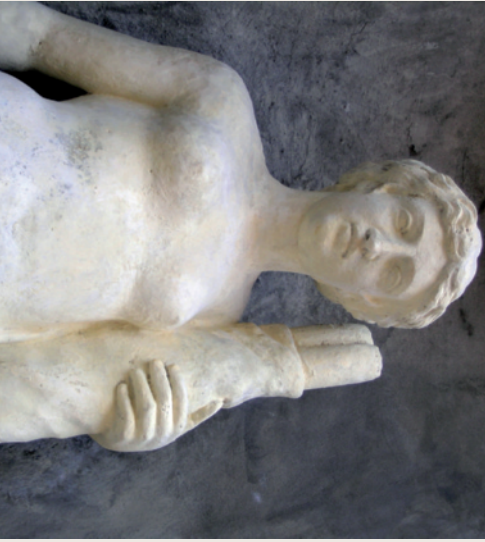
Prima, durante e dopo i restauri. L'asportazione di uno strato di finitura superficiale in precarie condizioni, composto da malta idraulica, forse applicato in un intervento successivo, ha permesso di accertare la natura del materiale di composizione delle stesse statue.

**Rimozione di strato superficiale**, l'asportazione di uno strato di finitura superficiale in precarie condizioni, composto da malta idraulica, forse applicato in un intervento successivo, ha permesso di accertare la natura del materiale di composizione delle stesse statue. Infatti da un primo esame esse sembravano costituite da pietra naturale, mentre l'analisi mineralogica petrografica di un campione ha evidenziato la presenza di calcite e gesso. Ciò potrebbe indicare una manifattura in pietra artificiale, ossia un conglomerato a base di malta e frammenti di pietra calcarea di Finale, com'era in uso ai primi del Novecento.
