Soluzioni tecniche differenti

Settori operativi
Integrazioni calibrate
sui dipinti a tempera di
Palazzo Roverizio
a Sanremo (Im).

F. Buccafurri
architetto,
specialista in beni
architettonici
e del paesaggio
L. Pecciali
restauratrice
D. Pittaluga
Università
di Genova

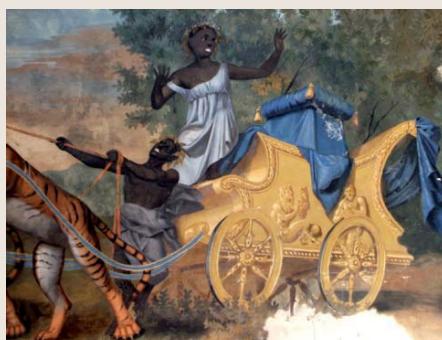
Particolare del Corteo di Bacco prima e dopo il restauro.

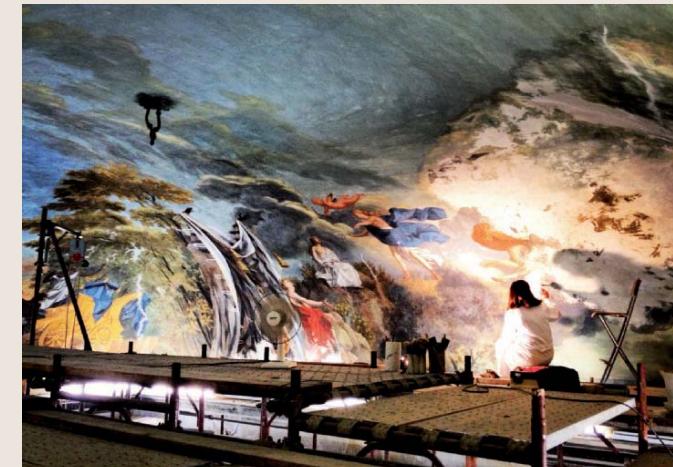
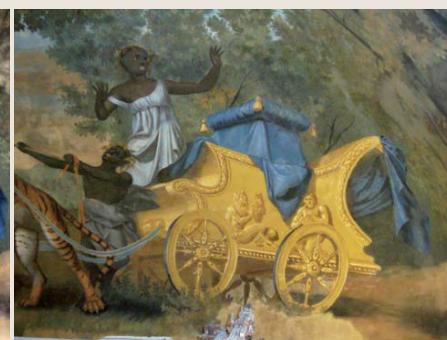
Gli esiti della reintegrazione della grande lacuna in volta hanno permesso, seppur sottotono grazie alla realizzazione per velature sovrapposte, di leggere gli ingombri e le tonalità dell'originale senza aggiungere alcun elemento arbitrario ma sobriamente attenuandone le perdite (Figg.3,4,5: la grande lacuna prima, durante e dopo il restauro).

La grande lacuna
presente sulla volta in
corrispondenza del carro,
che si estende fino a una
buona parte del cielo e che
presenta il solo intonaco
a vista è stata reintegrata
a velature leggere e
sottotono in acquarello
recuperando i bordi e gli
ingombri della pochissima
materia pittorica rimasta.

La grande lacuna presente sulla volta in corrispondenza del carro, che si estende fino a una buona parte del cielo e che presenta il solo intonaco a vista è stata reintegrata a velature leggere e sottotono in acquarello recuperando i bordi e gli ingombri della pochissima materia pittorica rimasta. La gora

di notevole importanza intorno alla lacuna, dopo la pulitura, è stata appena velata al fine di attenuare il fastidioso fenomeno di trasporto e concrezione dei colori disciolti.
