13 Affresco

Coloriture sovrapposte

Descialbi e integrazioni sulle superfici in intonaco dipinto, affreschi e calce di Palazzo Roverizio a Sanremo (Im).

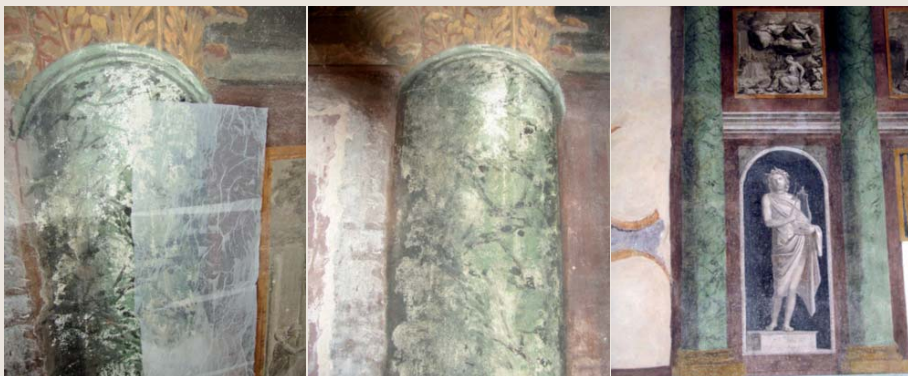
Desalinizzazione tramite carte assorbenti, prove di pulitura e attenuazione delle ridipinture. Solo dopo la totale rimozione degli scialbi che interessavano la parte inferiore delle pareti si è potuto valutare l'invasiva ridipintura presente sulle parti superiori e attenuarla con impacchi.

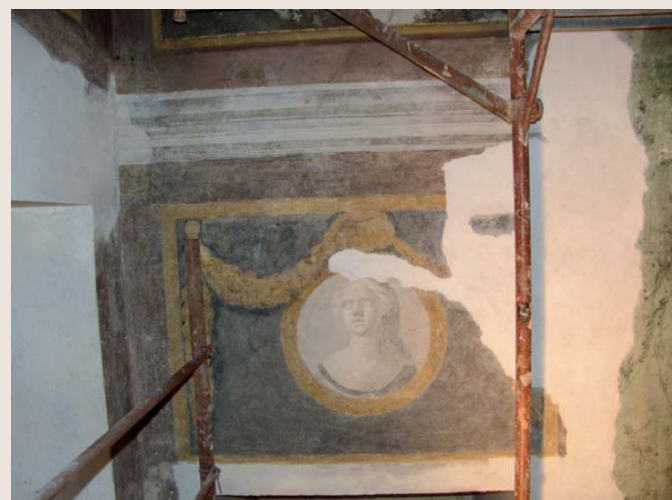
Uno dei medaglioni durante il restauro, le decorazioni mancanti a stencil del cornicione sono state realizzate anch'esse a calce, miscelando pigmenti minerali naturali in polvere con il grassello accuratamente setacciato.

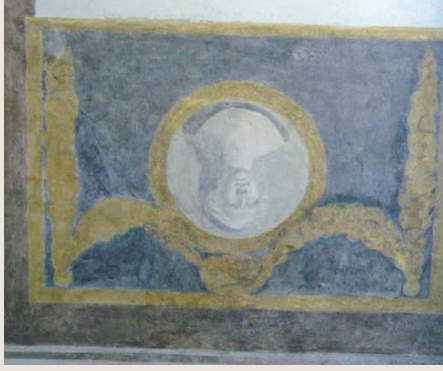
3. Descalbo con compresse in acetone e bisturi Numerose le porzioni di colore a smalto presenti anche direttamente sulla pellicola pittorica che hanno reso necessario un'attenta applicazione di compresse in acetone e paziente rifinitura a bisturi per ritrovare il colore originario sottostante. In corrispondenza della porzione centrale delle due pareti lunghe, dove originariamente si trovava il camino (lato ovest), le analisi stratigrafiche preventive avevano individuato due vaste aree d'intonaco monocromo dell'epoca, erano state interpretate come spazi per ospitare «quadri da sala» o due trumeaux moltiplicanti le immagini in un avvolgente gioco di specchi. L'attento lavoro di rimozione degli strati sovrammessi ha permesso di compiere un'emozionante scoperta: i grandi riquadri simmetrici incompiuti presenti in parete est e ovest erano in realtà dedicati ad alloggiare i ritratti di famiglia, ospitati in cornici ovali dipinte di colore giallo ocre, parzialmente mutilate, sono stati ritrovati alcuni lacerati di tela; le cornici di colore giallo ocre, parzialmente mutilate, sono in intonaco dipinto e recano un'incisione su fresco. **4. Consolidamento della pellicola pittorica** Terminata questa fase, si è proceduto a consolidare il delicato film pittorico con particolare cura nelle porzioni di colore nero, assai indebolito, tramite interposizione di carta giapponese: i bordi delle lacune, le tasche e le mancanze di adesione fra i vari strati sono stati consolidati con malta Pim Cts per pareti.

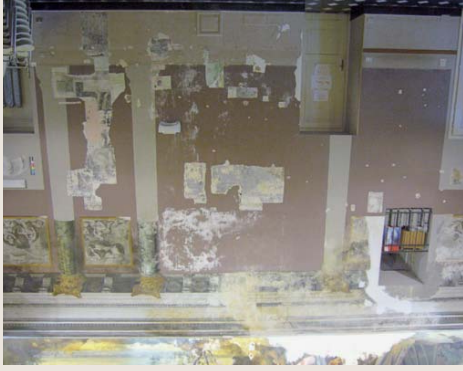
5. Desalinizzazione Sali, dilavamento e perdite del colore nella trabeazione rendevano illeggibile la decorazione, che è stata desalinizzata e in seguito pulita e consolidata. In corrispondenza delle stuccature in gesso è stato possibile recuperare consistenti porzioni di originale sottostante parzialmente abrasa e lacunosa. Si è proceduto con martellina, bisturi e lampona per portare in luce i bordi delle lacune e attenuare poi in seguito, con la reingegnerizzazione pittorica, il disturbo dell'abrasione talvolta profonda. Sono state effettuate le desalinizzazioni delle superfici in corrispondenza di efflorescenze saline dopo una cauta spazzolatura con pennellessa morbida. Si sono applicate carte assorbenti con acqua demineralizzata fino a completa asciugatura. L'operazione ha permesso di assorbire i sali presenti risanando la pellicola pittorica e, almeno superficialmente, il supporto. **6. Consolidamenti in profondità e in superficie** I consolidamenti di profondità hanno interessato tutte le porzioni in fase di distacco, praticando fori d'immissione e iniettando consolidanti specifici dopo una delicata rimozione dei detriti interni con pipette. È stato necessario effettuare di rifinitura della pulitura per non causare la perdita dell'originale interessato e parzialmente distaccato. La delicata tecnica costituita a calce presentava polverizzazioni del colore che sono state risanate con un consolidamento superficiale tramite carta giapponese e a pennello.

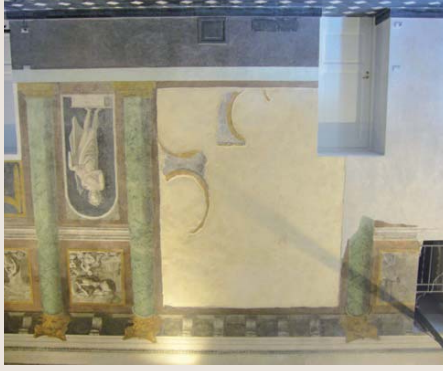
Nel procedere con le stuccature sulle lacune si è operata una rigorosa scelta critica sulle porzioni ricostruibili, stuccate a livello della pellicola pittorica e reingenerate a trattamento ad acquarello, e sulle lacune sotto livello da intonare a neutro o leggermente sottotono, realizzate a calce, con pigmenti minerali naturali.
