Affresco

Puliture e riadesioni

Settori operativi
Interventi di conservazione della decorazione di facciata di Salita Santa Caterina a Genova.

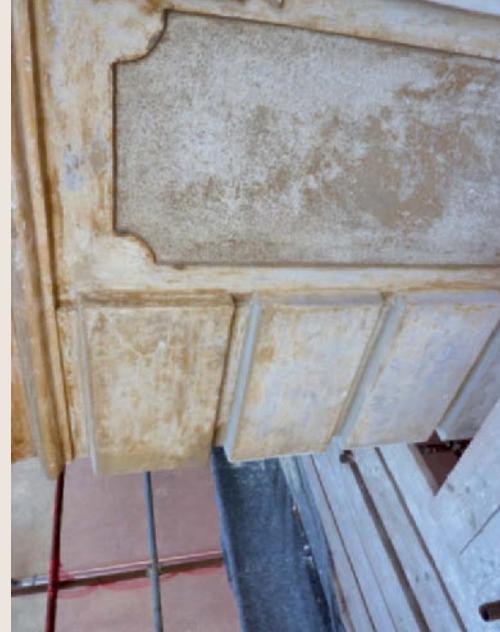
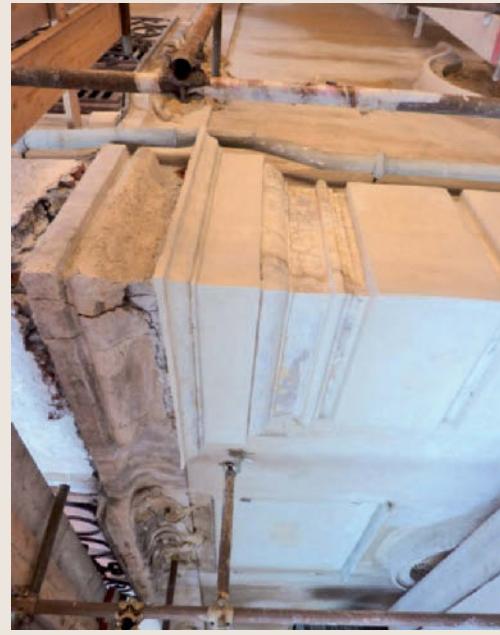
Nei casi dei bugnati d'angolo, la situazione si presentava maggiormente compromessa, soprattutto nella parte di levante: ciò era dovuto non soltanto a una perdita dal puviale protrattasi nel tempo, ma anche a un gioco di venti e correnti che si vengono a creare nella zona tra la piazzetta e il vicolo. Si è quindi proceduto all'integrazione di alcune parti mancanti e al consolidamento delle parti in buono stato.

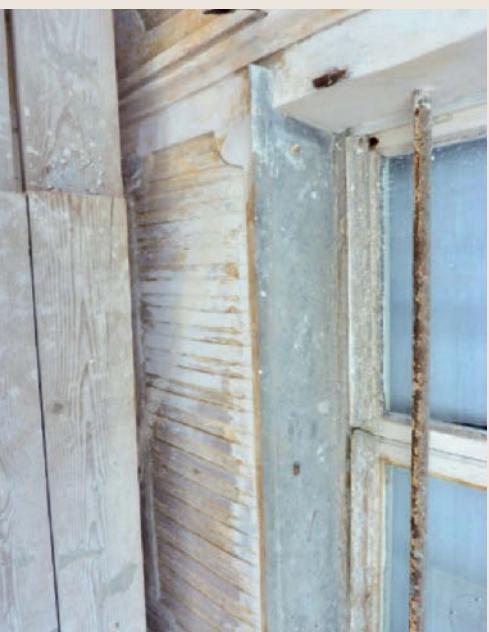
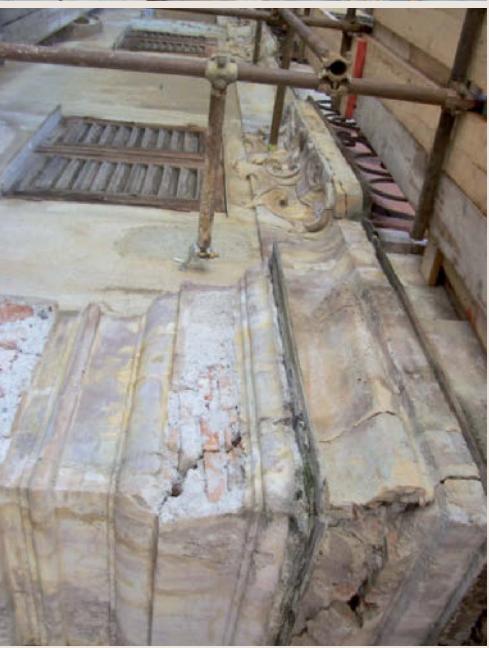
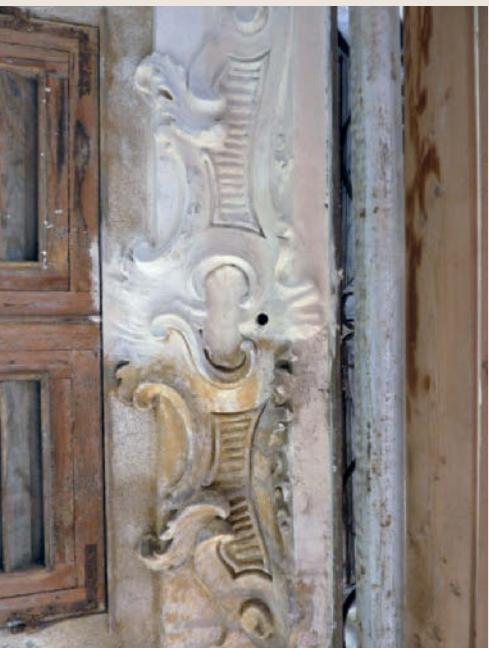
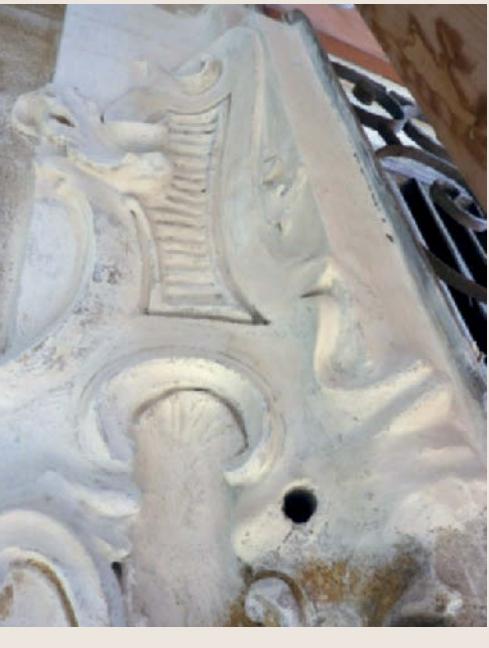
I pannelli sottofinestra all'ultimo piano sono caratterizzati da una rigatura verticale. Questi differiscono da pannello a pannello, segno evidente della loro realizzazione a mano. Nei casi in cui il fenomeno di distacchi era piuttosto esteso si è deciso per la rimozione delle parti non adese al supporto e al lavaggio accurato del settore mediante acqua ruscellante.

Dove le mancanze erano consistenti, invece, si è preventivamente provveduto alla realizzazione di una sesta dalle omologhe cornici per ricreare la continuità tematica. Poi, a seconda della grandezza della mancanza, si procedeva alla ricostruzione con inerti e malta o soltanto con lo strato di intonaco. A questo punto si veniva a riproporre un livello complanare tra parti originali e quelle ex novo.
