**Proprietà**  
Opera Pia Brignole sale in Voltri

## 12 Affresco

# Pluralità di materiali e tecniche

**Settori operativi**  
Interventi sulle decorazioni a secco, a fresco e su supporti in camiccio del piccolo teatro storico di villa Brignole Sale (Ge).

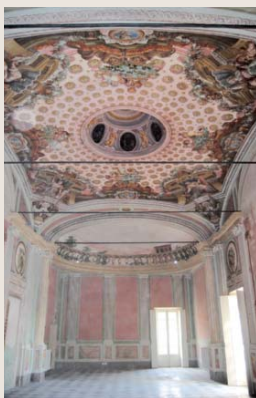
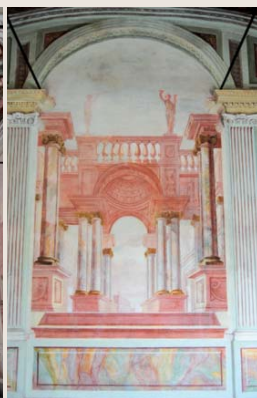
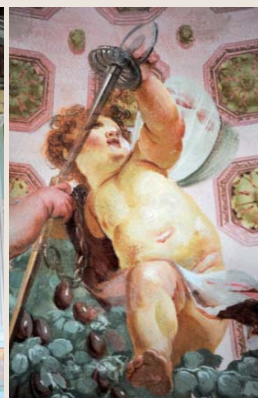
Dopo i restauri. Nella costruzione della ripartizione architettonica ottagonale con foglie d'acanto e ovuli, al centro del salone, Canepa ha tracciato una quadratura di riferimento entro cui realizza le decorazioni ripetitive con la tecnica della «mascherina» o «stencil»; tecnica che si riscontra anche nei decori del cornicione.

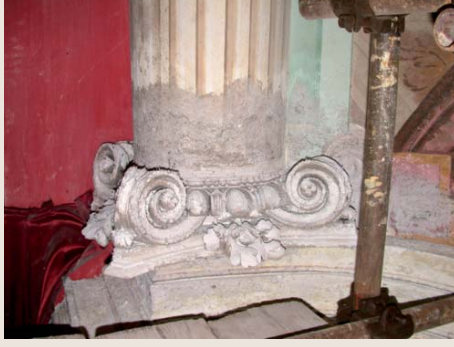
Il conicione in stucco con decorazioni a tempera, presentava efflorescenza saline provocate da vecchie infiltrazioni d'acqua; questo ha provocato la perdita di quasi il 50% della pellicola pittorica. Su tutta la superficie erano evidenti riprese pittoriche a temperone. Le pareti, rispetto al soffitto, si presentavano in peggiori condizioni conservative soprattutto a livello della policromia.

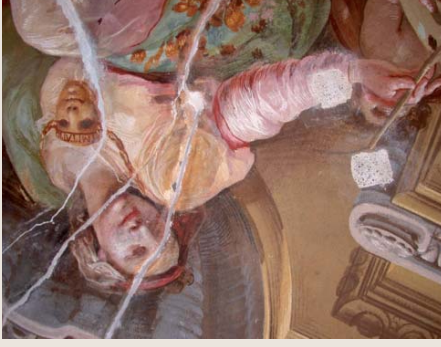
La causa principale del degrado delle decorazioni del teatrino era l'infiltrazione d'acqua protratta negli anni. Con il risanamento del tetto e degli intonaci esterni della facciata (negli anni '80 del '900) e il recente rifacimento del corridoio posteriore la situazione è stata normalizzata. Si è così potuto procedere con l'intervento qui descritto sulla superficie dipinta.
