Copia
3 Sopr.
CHIESA DI SAN BENEDETTO - BERGAMO
PROSPETTI SU VIA SANT'ALESSANDRO E VIA BOTTA

PROGETTO DI RESTAURO

PROGETTO D'INTERVENTO
Data 29.04.11 Scala 1: 100 Disegnatore LB Codice MSB_RE_A01 Tavola 02A

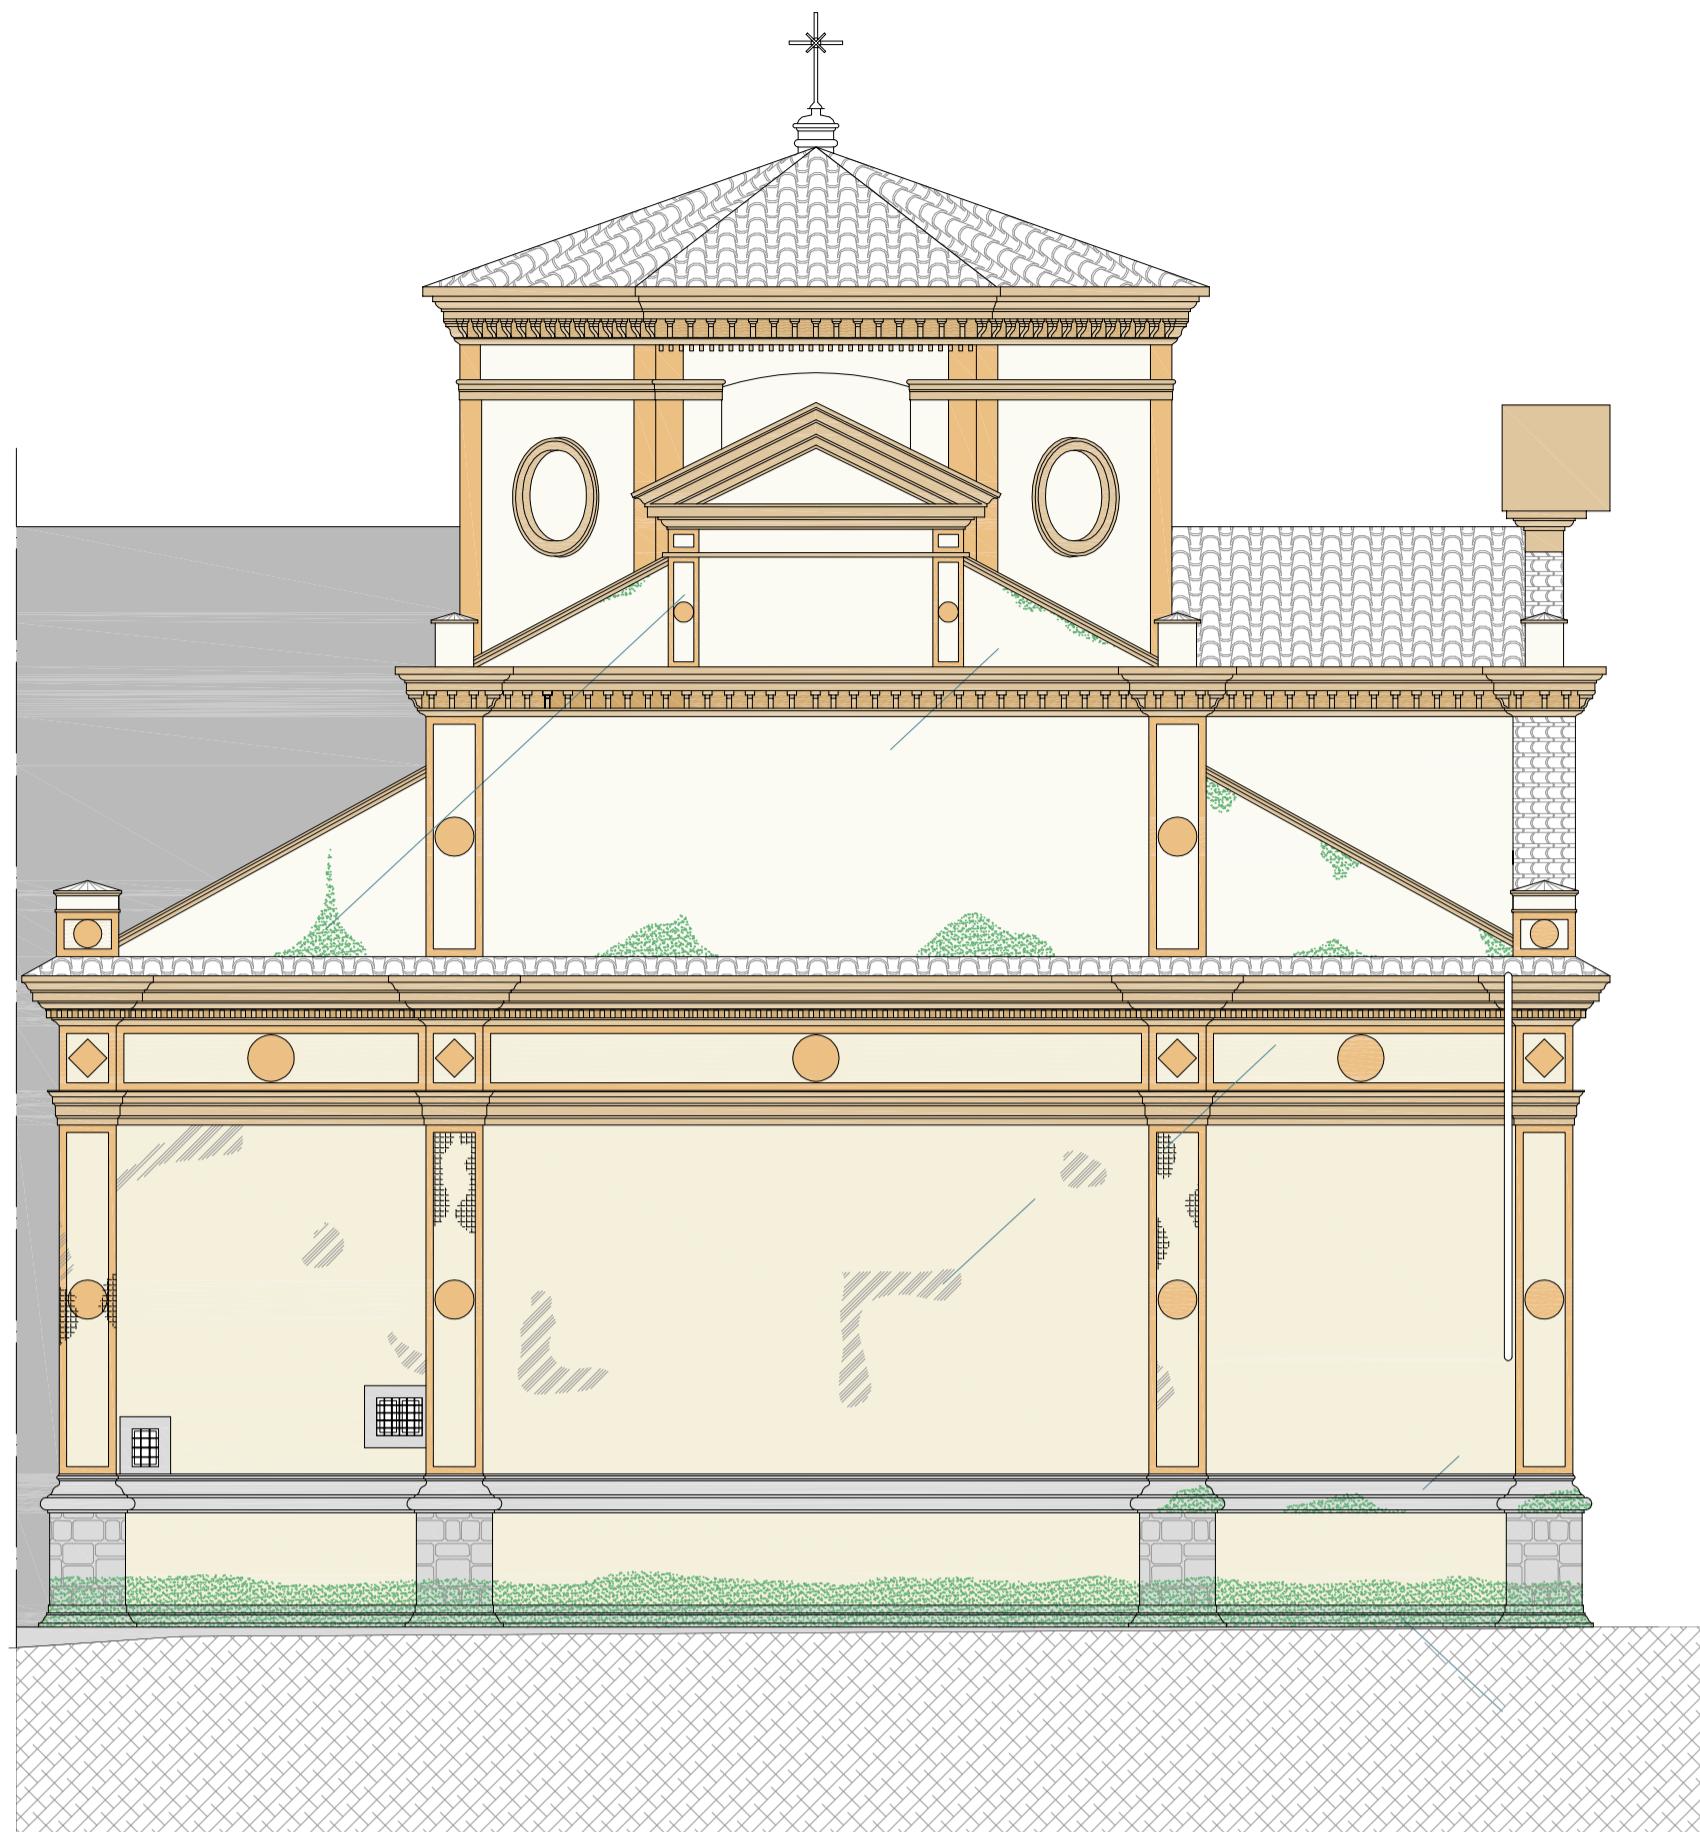
PROSPETTO VIA BOTTA

Tipologia degli elementi	Patologie e metodologia d'intervento		
fase 1 INTERVENTO D'URGENZA	CORNICI IN COTTO	Messa in sicurezza e fissaggio degli elementi in via di distacco	Riadesione di scaglie e di frammenti mediante resina epoxidica, con eventuale inserimento di perni in acciaio
	CORPO D'INTONACO	Iniezioni riempitive a base di calce idraulica ed aggregati finissimi per ristabilimento dell'adesione al supporto murario	
fase 2 INTERVENTO DI RESTAURO	MURATURA INTONACATA ANTICA	Verifica della stabilità dell'intonaco e eventuale integrazione delle lacune con salvabordi	
		Efflorescenze di colore giallastro	Pulitura e velatura delle integrazioni
	MURATURA INTONACATA RECENTE	Intonaco di integrazione delle lacune	Velatura delle integrazioni per uniformarle all'insieme
	ELEMENTI IN LATERIZIO	Rifacimento dell'intonaco di recente formazione mediante stesa di nuovo arriccio di calce e inerti di granulometria media lavato di cromia simile all'intonaco antico sottostante

Patine biologiche	Pulizia per eliminazione patine e depositi
	ELEMENTI DI ORNATO IN COCCIOPESTO		
		Rifacimento integrale degli stessi	
	ELEMENTI LAPIDEI	Consolidamento e stabilizzazione delle parti in via di distacco	
		Trattamenti protettivi ed idrorepellenti con miscele in solvente organico	
		Patine biologiche	Rimozione dei depositi superficiali incoerenti con spazzole ed aspiratori
