La tecnica del Cocłaki: un ruisseau rodiese

Conservazione Pavimentazione Recupero del cocłaki

Daniela Pittaluga
Università di Genova
Maria Tzaneti
architetto, Rodi

Il coclaiki di casa Katsara-Barbikas

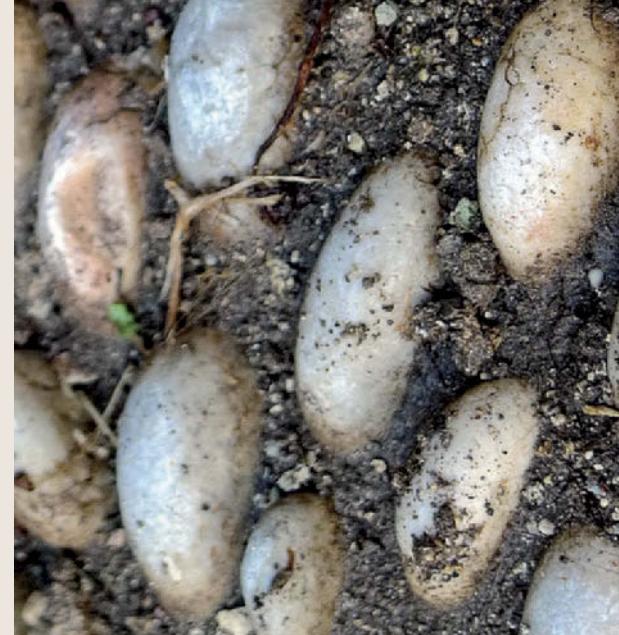
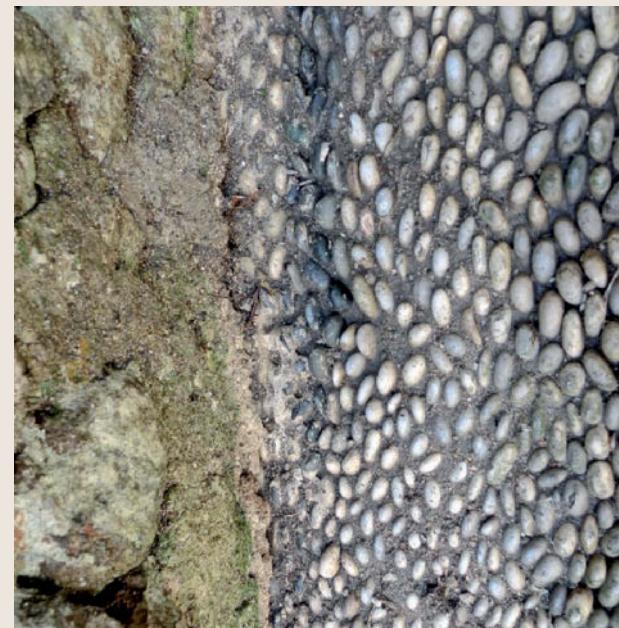
I ciottoli sono divisi in tre categorie, il loro valore in denari era tanto maggiore quanto più piccole erano le loro dimensioni. Usualmente si facevano dei coclori in bianco e nero, ma ci sono alcune eccezioni di coclori colorati. I ciottoli bianchi coprivano la maggior parte del pavimento, mentre con i neri (o con i colorati) venivano composti i temi decorativi.

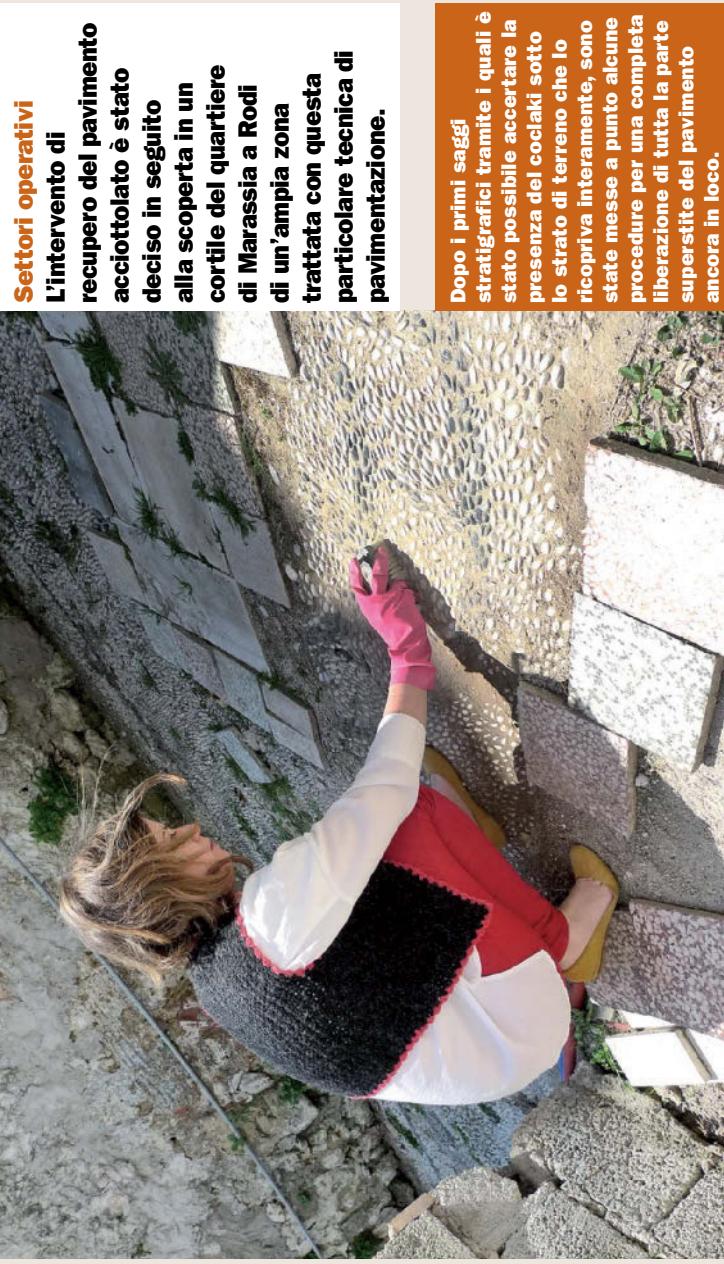
Il coclaiki in questione è a fondo bianco con motivo ornamentale in ciottoli neri. I ciottoli impiegati sono in prevalenza di piccole dimensioni e generalmente a forma ellittica. La decorazione consiste in una sorta di rosone con intrecci di forme circolari di dimensioni diverse.

Tale motivo era di solito posto presente davanti all'ingresso principale della casa. Una cornice a doppia fascia delimita i contorni del pavimento.

nel coclaiki erano presenti alcune zone frutto di probabili riparazioni effettuate in tempi diversi.

L'individuazione di queste zone è stata possibile per l'uso di ciottoli di differenti dimensioni e con tessitura con andamenti diversi rispetto alle parti limitrofe.

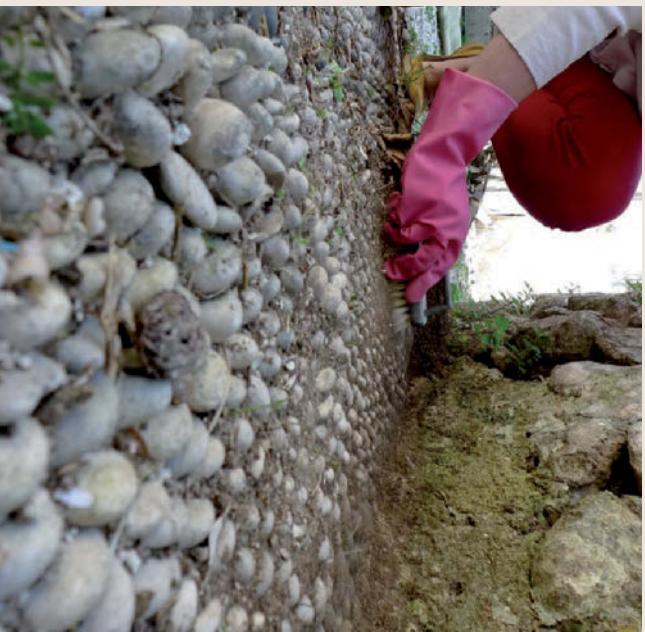
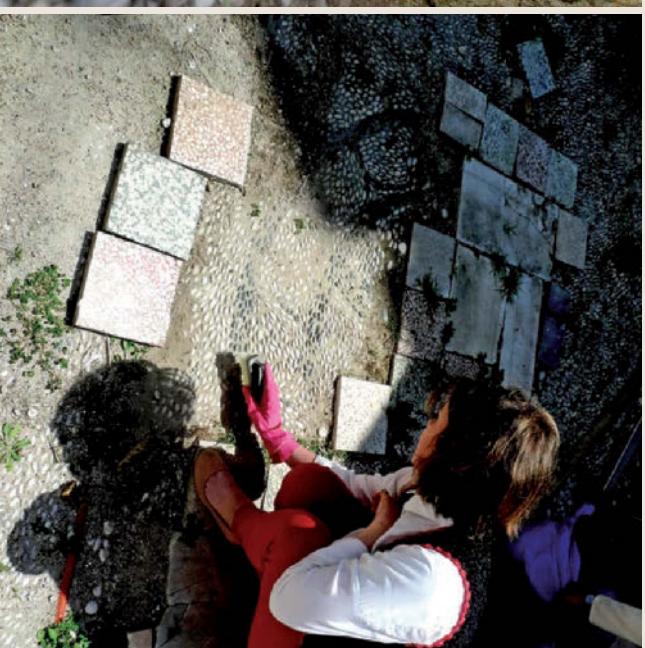
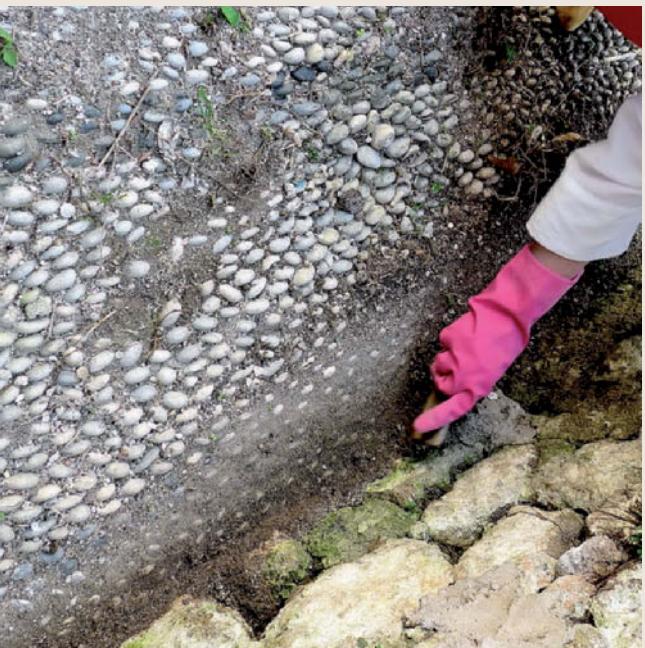
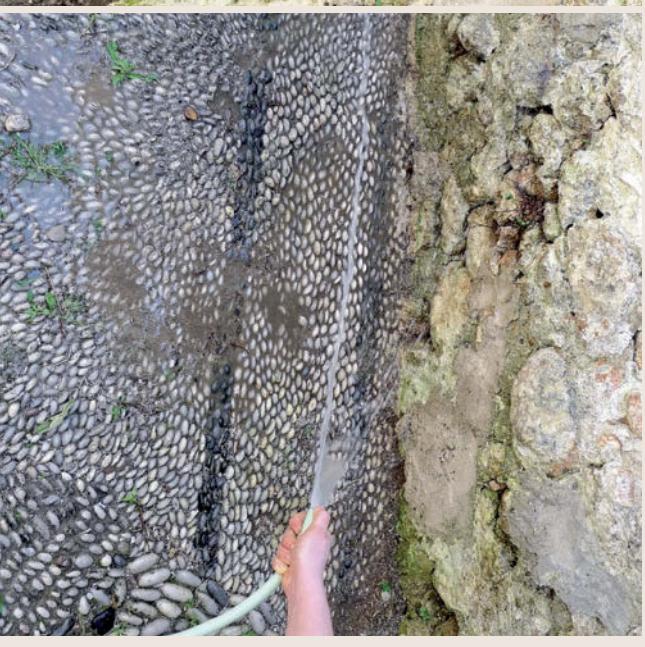
Una cautela che è stata presa è stata quella di rimuovere con piccole pale e con operazioni manuali la parte di terreno. Il pericolo infatti per una parte di coclaiki è la progressiva perdita dei ciottoli ai margini delle lacune. In questi punti infatti lo strato di malta entro il quale sono infissi i ciottoli risulta esposto agli agenti atmosferici e

Il degrado del coclaiki è strettamente collegato alle modifiche del suolo che possono determinare avallamenti o innalzamenti e conseguenti roture e perdita di materiale.

Nel caso specifico il coclaiki era coperto interamente da uno spesso strato di terra; inoltre presentava alcune ampie zone con mancanza totale dei ciottoli. In parte, una volta rimosso il terreno, uno strato anch'esso piuttosto consistente di deposito superficiale ricopriva parte del coclaiki conservato. Altro problema di degrado era la vegetazione infestante.

La pulitura è stata eseguita con pennelli a setole morbide; in questo caso sono stati rimossi anche i residui di terra tra un ciottolo e l'altro mettendo in vista il giunto di malta tra i ciottoli e per la disinfezione da vegetazione inferiore e superiore. A finire sono stati rimossi tutti i residui delle precedenti operazioni con un getto di acqua a media pressione.

Dopo i primi saggi stratigrafici tramite i quali è stato possibile accettare la presenza del coclaiki sotto lo strato di terreno che lo ricopriva interamente, sono state messe a punto alcune procedure per una completa liberazione di tutta la parte superstite del pavimento ancora in loco. Una cautela che è stata presa è stata quella di rimuovere con piccole pale e con operazioni manuali la parte di terreno. Il pericolo infatti per una parte di coclaiki è la progressiva perdita dei ciottoli ai margini delle lacune. In questi punti infatti lo strato di malta entro il quale sono infissi i ciottoli risulta esposto agli agenti atmosferici e
