## 59 Conservazione

# Rispetto dei segni esistenti

**Settori operativi**  
Integrazioni delle malte di allettamento delle murature e realizzazione di protezioni a base di malta di calce sulle creste delle murature nella fornace Bianchi di Cogoleto (Ge).

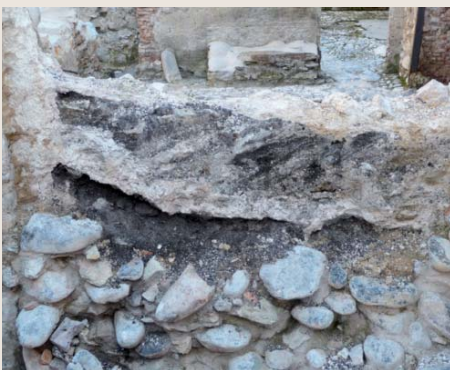
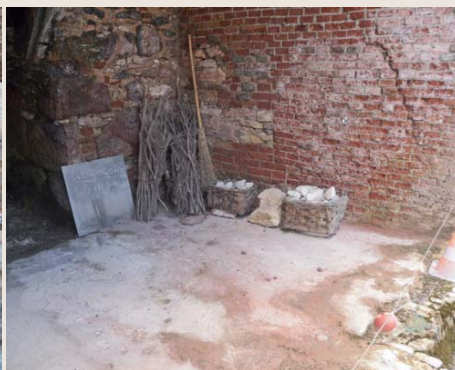
Dopo i lavori. In tutti gli interventi in cui era previsto l'impiego di malte sono state usate malte a base di calce aerea compatibili con quelle esistenti. In alcuni punti, particolarmente problematici per l'esposizione agli agenti atmosferici o in zone umide, è stata impiegata malta di calce idraulica naturale.

In tutti gli interventi in cui era previsto l'impiego di malta sono state usate **malte a base di calce aerea compatibili con quelle esistenti**. In alcuni punti, particolarmente problematici per l'esposizione agli agenti atmosferici o in zone umide, è stata impiegata malta di calce idraulica naturale (per esempio la malta a base di calce idraulica naturale Biocalce Muratura e Biocalce Rinzaffo). Anche per la radesione sono stati effettuati interventi con malte a base di calce idraulica. Per la protezione delle creste murarie è stato impiegato Biocalce «Rinzaffo», dato in due strati. È stata valutata anche la possibilità di aumentare la tenuta con aggiunta di fibre naturali ma, poi è stato preferito l'utilizzo del materiale senza ulteriori modifiche. Al momento, a tre anni di distanza si registra un'ottima tenuta della malta. Nel caso di materiali disgregati in aree asciutte e stato utilizzato silicato di etile dato a spruzzo.

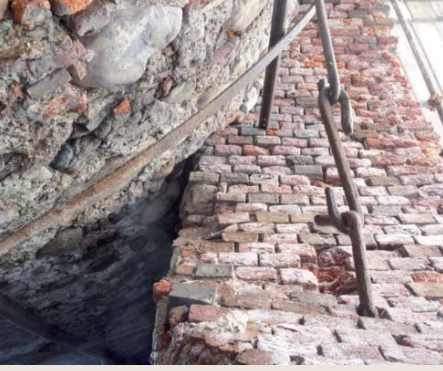
Prima dei lavori. La fornace più antica presentava uno stato fessurato diffuso e una tendenza al ribaltamento della muratura nel piano alto. La fornace più recente, quella posta a levante, era in migliori condizioni presentando solo un ridotto quadro fessurativo sul lato a levante.

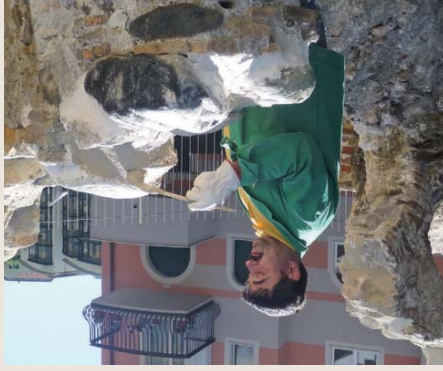
Una volta effettuati gli interventi di consolidamento statico della parte alta della fornace, il consolidamento e la valorizzazione dei vecchi depositi di calce e cocciopesto, dell'area della cisterna e della pesa.
