## Descialbi e stilature

**Settori operativi**  
Interventi di rimozione di scialbi e successiva integrazione sui dipinti di Palazzo Grillo in piazza Vigne a Genova.

Palazzo Grillo, nel cuore del centro storico, è un edificio monumentale, nell'elenco dei palazzi dei Rolli dal 1588 e sottoposto a vincolo da parte della Soprintendenza ai Beni architettonici e paesaggistici della Liguria dal 1934; ora è anche patrimonio Unesco.

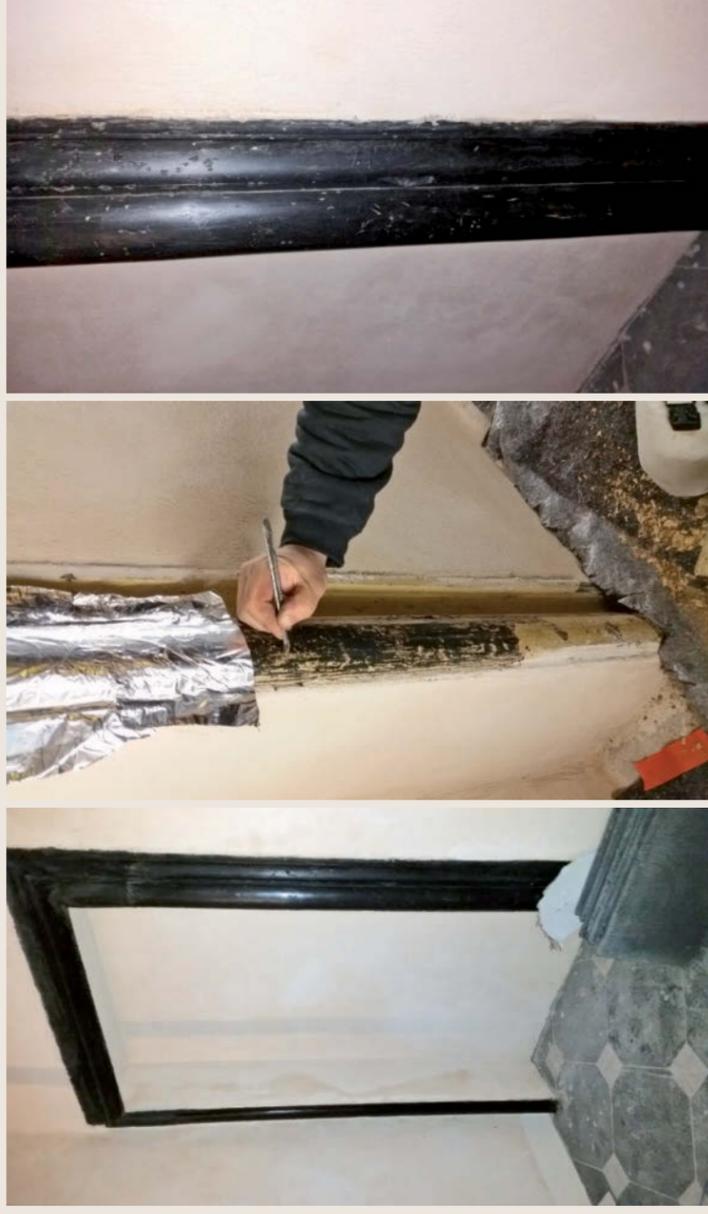
Per aumentare l'effetto emolliente è stato sovrapposto un foglio di alluminio che limita l'evaporazione dell'acqua. Dopodiché lo strato di smalto è stato distaccato con un intervento di tipo manuale a bisturi.

Le cornici in ardesia di questi portali presentavano diversi strati di smalti sovrapposti. Il de-scialbo, in questo caso, aveva come obiettivo la rimozione di questi smalti per ripotare a vista il materiale costitutivo del portale: l'ardesia. Il procedimento di rimozione degli strati di smalto è stato preceduto dall'applicazione di impacchi con polpa di cellulosa e argille.

Le cornici in ardesia di questi portali presentavano diversi strati di smalti sovrapposti. Il de-scialbo, in questo caso, aveva come obiettivo la rimozione di questi smalti per riportare a vista il materiale costitutivo del portale: l'ardesia.

Il procedimento di rimozione degli strati di smalto è stato preceduto dall'applicazione di impacchi con polpa di cellulosa e argille (tipo seppiolite o attapulgite) capaci di assorbire l'acqua e rilasciarla poi lentamente; il vantaggio ottenuto è stato quello di mantenere lo strato da rimuovere a contatto con l'acqua per un tempo maggiore.

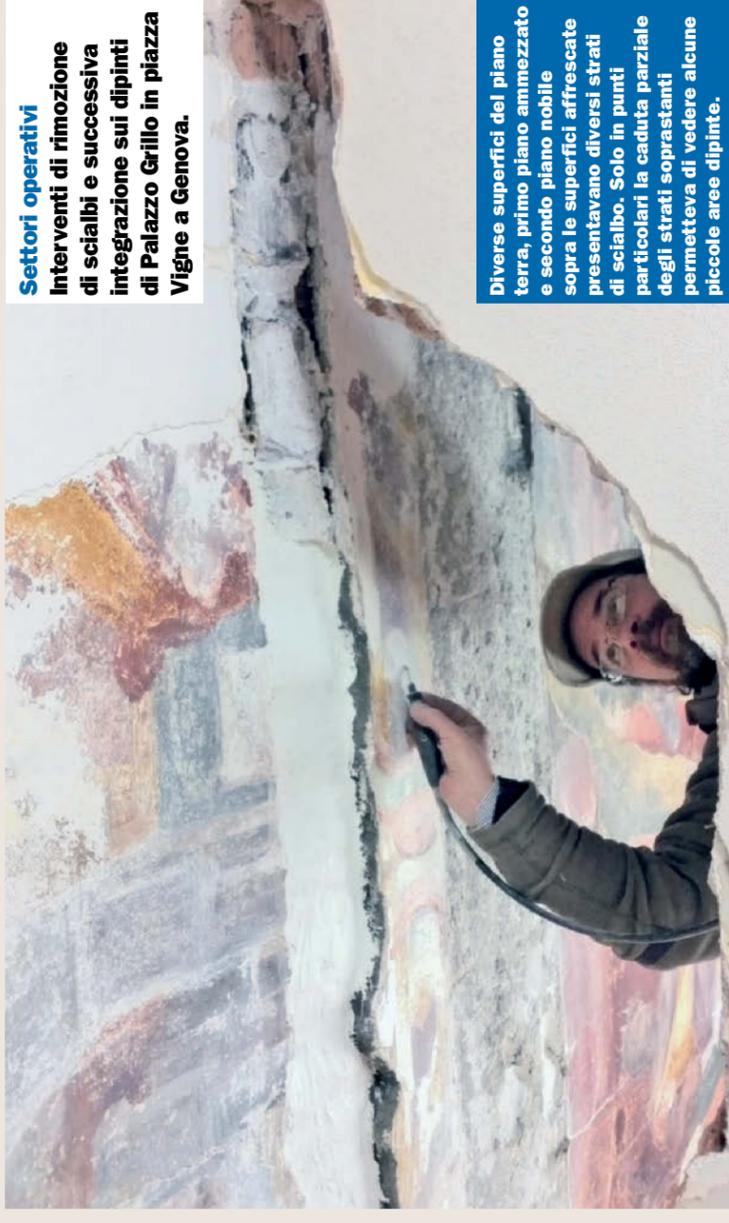
Diverse superfici del piano terra, primo piano ammezzato e secondo piano nobile sopra le superfici affrescate presentavano diversi strati di scialbo. Solo in punti particolari la caduta parziale degli strati soprastanti permetteva di vedere alcune piccole aree dipinte.

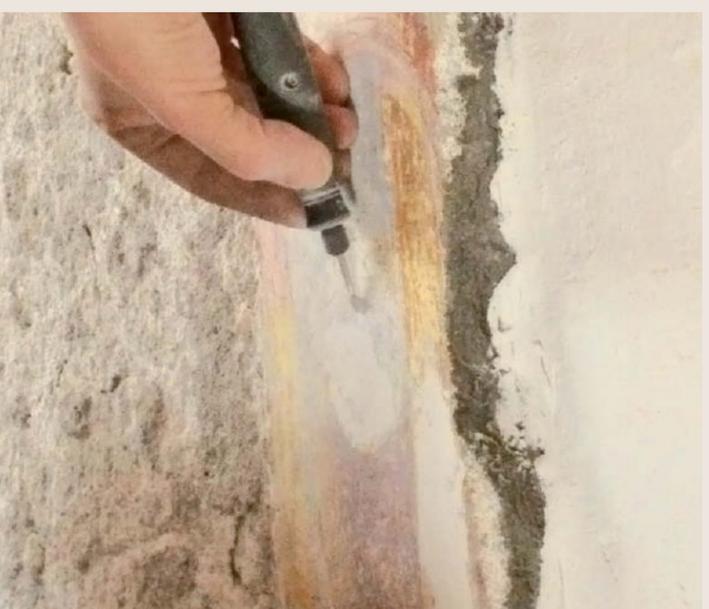
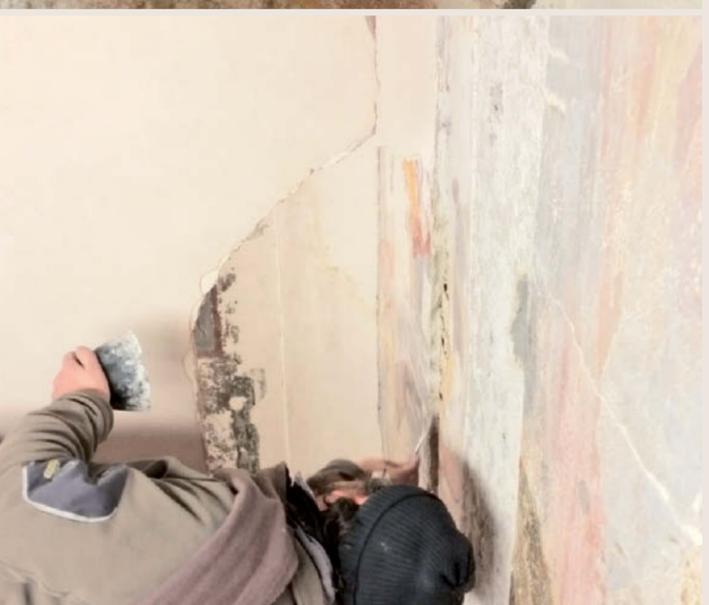
**Pulizia con bisturi elettrico e stilaturo. Una prima pulitura del soffitto è avvenuta a bisturi utilizzando sia lo strumento manuale che quello elettrico. Quest'ultimo è stato adoperato la dove l'apparato murario era arrivato in aderenza lasciando quindi parte d'intonaco a calce coeso al soffitto.**

Si è proceduto quindi a una prima pulitura a bisturi utilizzando sa lo strumento manuale che quello elettrico.

Quest'ultimo è stato adoperato là dove l'apparato murario era arrivato in aderenza lasciando quindi parte d'intonaco a calce

coeso al soffitto. La pulitura dell'affresco ha portato alla luce un ciclo pittorico dedicato alla storia di Alessandro Magno: nel riquadro centrale appare Timoclea davanti ad Alessandro, negli ovali laterali Alessandro che doma Bucefalo, l tenda di Rossana, accampamento di battaglia, Alessandro che attraversa il fiume.

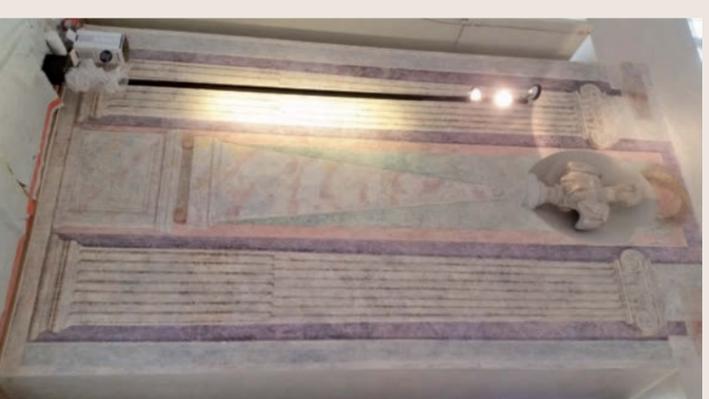
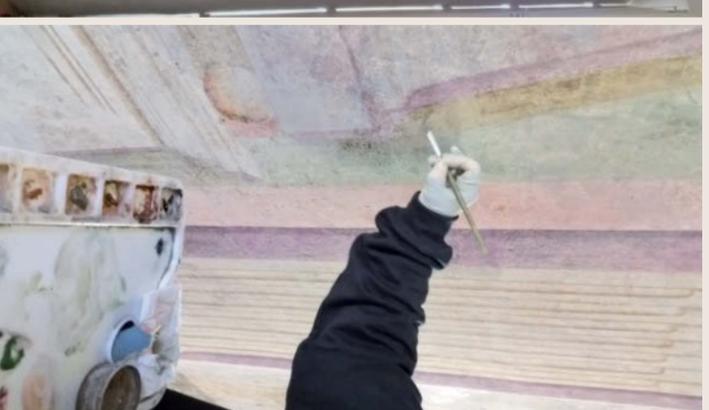
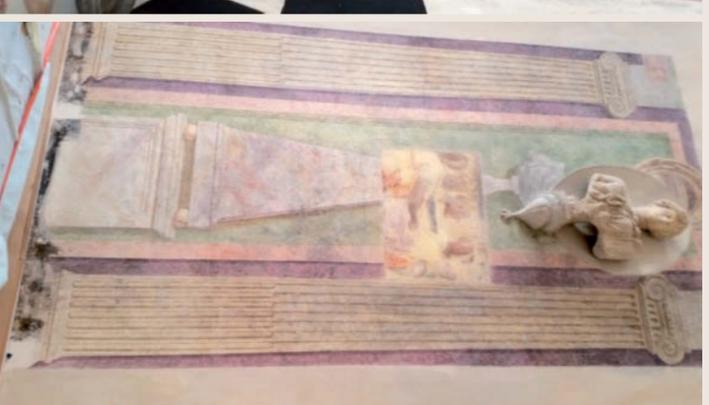
**Quando le lacune pittoriche erano di limitata estensione si è provveduto con una semplice velatura di colore, nel caso, invece, di aree più ampie alla velatura è stata associata la tecnica «a rigatino». Spesso nell'intervento di restauro si devono fare i conti anche con queste situazioni.**

Si è poi provveduto al recupero del colore con tipo di integrazione a rigatino o con velature a seconda della necessità.
