Le Guide Pratiche

1.1 Affresco Integrazioni

Settori operativi
Interventi di pulitura
e integrazione pittorica
sugli affreschi
di Villa Bombrini
«Il Paradiso» (Genova).

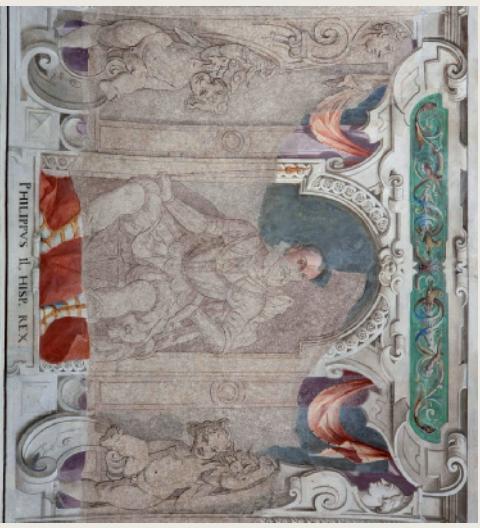
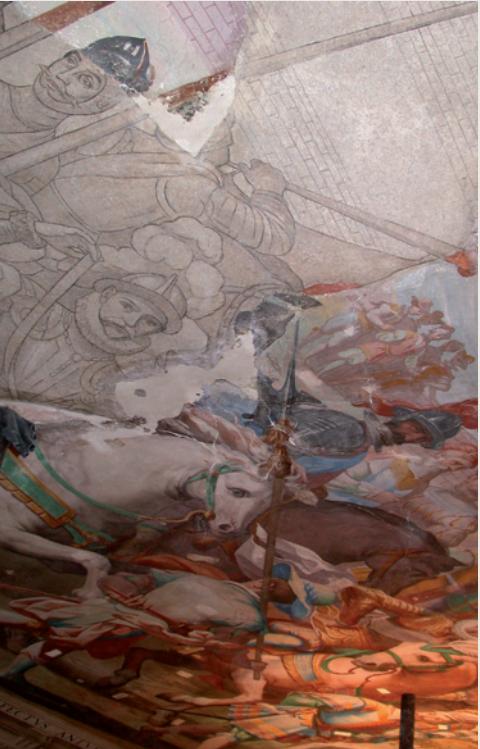
La decorazione della volta del salone non ha avuto sostanziali manomissioni fino alla seconda guerra mondiale quando, i danni causati dagli ordigni resero indispensabile il rifacimento di due grosse porzioni d'intonaco, trattate con l'efficace tecnica della ricostruzione grafica su fondo neutro, e la ripresa pittorica di ampie porzioni di decorazione, soprattutto fondi e architetture.

Le parti secantesche di colore erano leggermente scurite da uno strato di polvere e sporco sedimentato. Le finiture a secco dell'azzurrite e della malachite presentavano un impoverimento del legante causa di un modesto fenomeno di decoesione. Su tutta la superficie erano presenti piccolissimi cristalli di solfato di magnesio dovuti alla trasformazione della calce dolomia utilizzata nell'impasto dell'intonaco seicentesco.

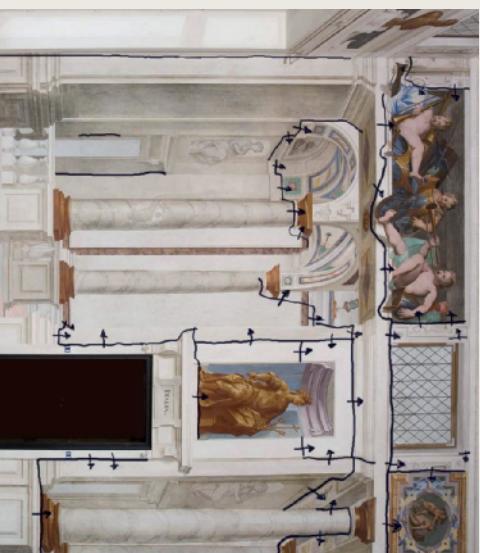
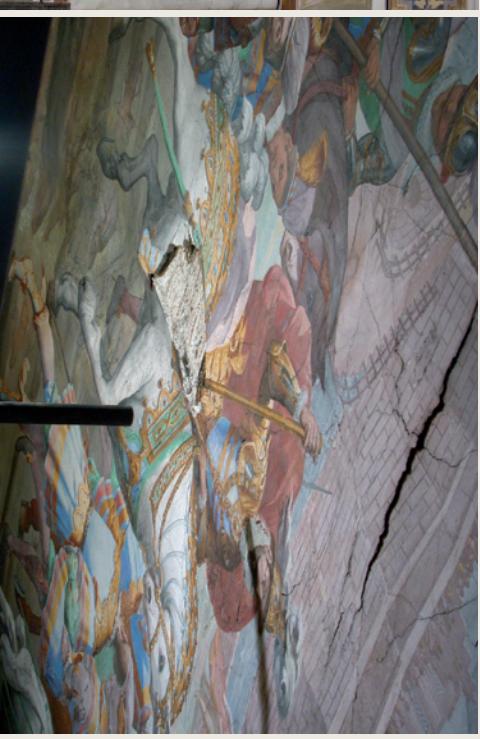
Precedenti interventi
I restauri del '46 affrontarono il rinforzo della struttura deformata, il consolidamento degli intonaci e la ricostruzione delle grosse porzioni di affresco distrutto. Al termine di queste operazioni ancora in corso d'opera si verificò un ulteriore distacco di una porzione d'intonaco dipinto, nel terzo centrale della volta. I restauratori approntarono un puntello localizzato e provvidero a ulteriori lavori di consolidamento. A queste operazioni seguirono: applicazione di uno strato di latte di calce su tutti gli elementi lignei e sulle pareti del sottotetto con finalità di pulizia e disinfezione; rinforzo del vincolo del canniccio alla struttura in legno inserendo dall'intradosso dipinto 190 placchette di ottone (circa 30x80 mm), affogate nello spessore dell'intonachino e avvitate sulle centine mediante viti in ferro di diametro 4mm e lunghezza 80mm. In base ai dati acquisiti in fase di progettazione dell'intervento si è potuto stabilire che il restauro del '46 era ancora efficace per quanto riguarda il rinforzo delle centine e la chiodatura dell'intradosso mentre risultava ormai inefficace per quanto riguarda la stabilizzazione dei piedi delle centine e il consolidamento degli intonaci.

Intervento attuale
Operazioni preliminari e puntellamento
Rimozione meccanica delle efflorescenze saline presenti sulla superficie pittorica
Consolidamento della pellicola pittorica con Primal E330 S (polimero acrilico in dispersione acquosa) diluita al 5-7% acqua e acetone, applicato con pennello e siringa solo dove si presentavano delle scaglie di colore sollevate e malachite con alcool polivinilico Gelvatol disciolto in acqua demineralizzata e alcool etilico al 7-8%, applicato a pennello con l'interposizione di carta giapponese (su pellicola decoeso) interessate dall'intervento sull'estradosso

Consolidamento dell'intonaco decoeso mediante due applicazioni a pennello di Mowital B60Hn disciolto al 3% in soluzione di solvanol (65% alcool etilico/ 35% alcolisopropilico) e acetone in rapporto 1:1. Tenendo in considerazione la presenza all'interno dell'intonaco di solfati di magnesio eptaidrato, sale fortemente igroscopico e mobile, la presenza di canniccio e la difficoltà di evaporazione dalla parte dell'intradosso puntellato si è preferito evitare l'uso di consolidanti e trattamenti a base acquosa optando per questo polimero di vinilbutirrale solubile in alcoli

Consolidamento dell'intonaco fessurato riempiendo le microcavillature mediante infiltrazione di Albaria Iniezione, boiacca di calce pozzolanica priva di cemento e sali idrosolubili, addizionata con Primal E330S al 5% e ricostituzione del supporto di sostegno mediante l'applicazione a fresco di uno strato di Albaria struttura, malta da muratura ad alta resistenza, a base di calce pozzolanica fibrorinforzata, priva di cemento e sali idrosolubili
