13 Affresco

Coloriture sovrapposte

Descialbi e integrazioni sulle superfici in intonaco dipinto, affreschi e calce di Palazzo Roverizio a Sanremo (Im).

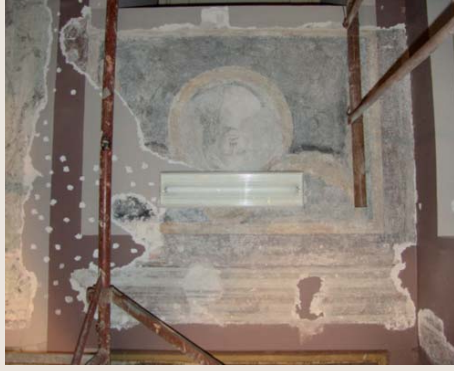
una pellicola pittorica a calce. Lo stato di conservazione degli intonaci dipinti era discreto, nonostante si rilevasse un certo grado di **deterioramento** in parte legato a difetti della tecnica esecutiva, in parte a fattori ambientali. Esaminando le pellicole pittoriche, alcune di queste, soprattutto le campiture scure, presentavano fenomeni di decoesione, probabilmente dovuti a un'eccessiva quantità di pigmento rispetto al legante che non ha permesso di ottenere una carbonatazione ottimale. Un altro degrado era quello relativo ai **distacchi** degli intonaci dipinti, rilevabili soprattutto in prossimità delle zoccolature; in queste zone l'intonaco presentava una buona coesione e una cattiva adesione al substrato, probabilmente per il fatto di aver utilizzato come arriccio gli intonaci dipinti di un precedente ciclo pittorico, che era stato martellinato in modo da offrire maggiori punti di ancoraggio allo strato di malta sovrammesso; questo fenomeno ha provocato, in zone già compromesse da altri fenomeni, la perdita di porzioni d'intonaco. Ai difetti tecnici si sono aggiunti i processi di degrado intervenuti a seguito di **fattori ambientali** (infiltrazioni causate da perdite del sistema fognario dei piani abitativi sovrastanti; le successive migrazioni d'acqua e sali all'interno della muratura) e di tipo **antropico**, determinati soprattutto dalle destinazioni d'uso incongrue (deposito farmaceutico, aula scolastica) e dagli interventi di manutenzione conseguenti (apertura di bucatore, realizzazione di un soppalco, crene funzionali all'impiantistica, stuccature cementizie, applicazione ripetuta

di tinte sintetiche). In corrispondenza della parete ovest si trovava la zona più compromessa del ciclo: la trabeazione risultava **degradata e lacunosa**. L'intonaco di supporto era a vista e molta pellicola pittorica era ormai perduta; erano visibili **macchie e colature di colore** paglierino, oltre a efflorescenze saline. Gli interventi La tecnica originaria delle decorazioni parietali è a calce, modalità che rende i colori morbidi e di particolare aspetto trasparente. L'esecuzione è stata curata nei minimi dettagli, con una buona realizzazione delle partiture, per arrivare alla finezza dei medaglioni a ritratto presenti nei riquadri e delle figure mitologiche nelle nicchie. **1. Descalbo a martellina** La messa in luce delle pareti interessate da scialbo è stata realizzata con martellina, battendo delicatamente la superficie. Sono venute in luce porzioni consistenti, seppur molto lacunose e degradate, della decorazione delle colonne inferiori e nicchie con le figure di Mercurio, Diana e Apollo in monocromo, quattro sovrapporta con ghirlande e medaglioni anch'essi monocromi e il basamento inferiore a fasce. **2. Pulitura a bisturi** Le superfici via via messe in luce sono state pulite a bisturi, perfezionando con microtrapani digitali modulabili e spazzole di diversa durezza al fine di rimuovere i sedici strati di diverse coloriture e talvolta intonaci sovrapposti all'originale per uno spessore variabile dai due ai dieci centimetri.
