Affresco

Puliture e riadesioni

Settori operativi
Interventi di conservazione della decorazione di facciata di Salita Santa Caterina a Genova.

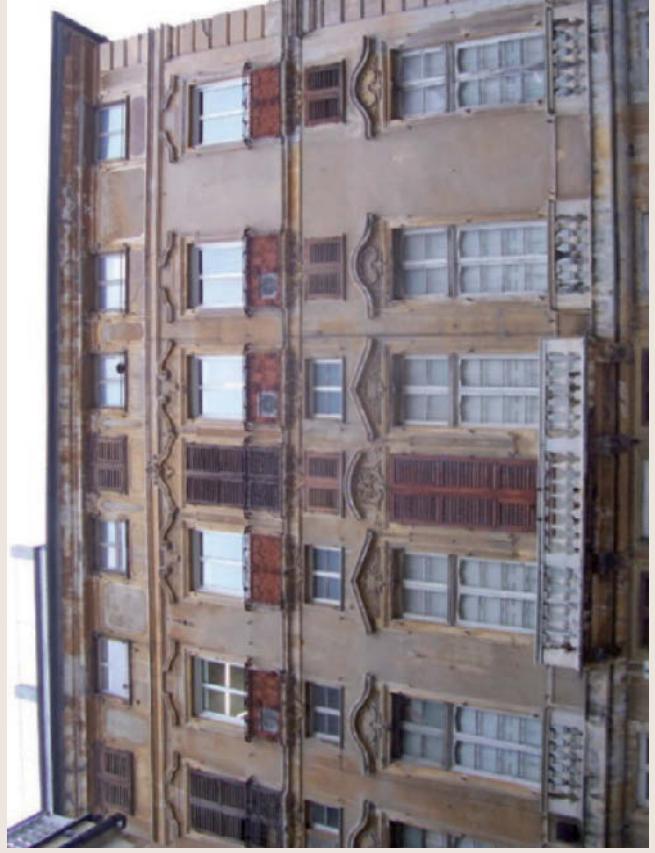
All'epoca del cantiere lo stato di degrado era piuttosto avanzato, avendo coinvolto non tanto le campiture monocrome, quanto gli aggetti realizzati in marmorino. Vi erano cavillature, fessurazioni e, in alcune parti, distacchi talvolta anche di notevoli dimensioni.

Nel caso di distacchi di limitate dimensioni si è proceduto con riadesioni della parte interessata. Nei casi in cui il fenomeno era piuttosto esteso coinvolgendo vaste porzioni e quando a esso erano associati anche altri fenomeni di degrado quali disgregazioni ed efflorescenze, si è deciso per la rimozione delle parti non adese al supporto e al lavaggio accurato del settore mediante
