**Proprietà**  
Opera Pia Brignole sale in Voltri

## 12 Affresco

# Pluralità di materiali e tecniche

**Settori operativi**  
Interventi sulle decorazioni a secco, a fresco e su supporti in camiccio del piccolo teatro storico di villa Brignole Sale (Ge).

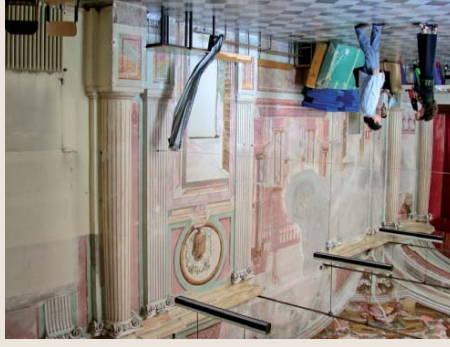
La parete nord risentiva dell'umidità proveniente dal corridoio retrostante a diretto contatto con il terrapieno del parco con conseguenti grosse perdite di pellicola pittorica e d'intonaco: una porzione di intonaco di circa 1.1 mq da rifare, due capitelli soprastanti con consistenti mancanze di supporto e la quadratura di collegamento con il soffitto. La parete pns era meglio conservata con alcune fessure sull'intonaco, lievi distacchi dal

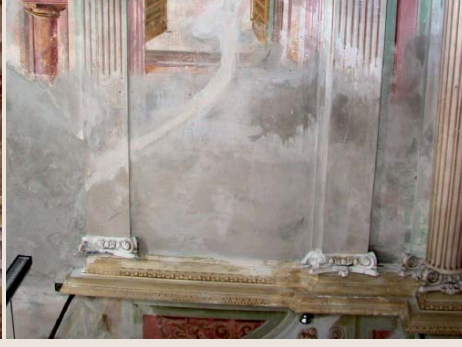
preesistenti con l'inserimento di nuovi elementi architettonici decorativi quali l'aggiunta di cornice, i capitelli in stucco e le colonne a tutto tondo e soprattutto costruendo l'articolata volta «in canniccio». Le due colonne sul pacoscenico, che non dovevano gravare realisticamente con la stessa tecnica costruttiva della volta sovrapponendo pezzi modulari in legno e canniccio cavati all'interno. Canepa ha quindi realizzato l'impostazione generale della decorazione con la stesura dei fondi e delle finiture architettoniche con colori a calce e successivamente è intervenuto Baratta aggiungendo con colori a tempera gli elementi figurativi principali. Non sono presenti tracce d'incisioni, né a fresco né a secco, e neanche di

«spolvero»; la consistenza però del primo strato pittorico sulle pareti fa pensare a una stesura su intonaco umido.
