**Sostenibilità tecnica, ambientale ed  
economica in un caso concreto di  
Metal Replacement**

# Dalla ghisa alla poliammide.....

**Produzione di un tombino Ø 60 cm per sistemi di drenaggio a pompa in classe di carico B-125 secondo la EN-124.**

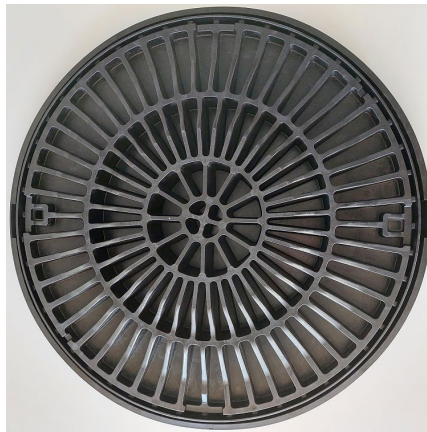
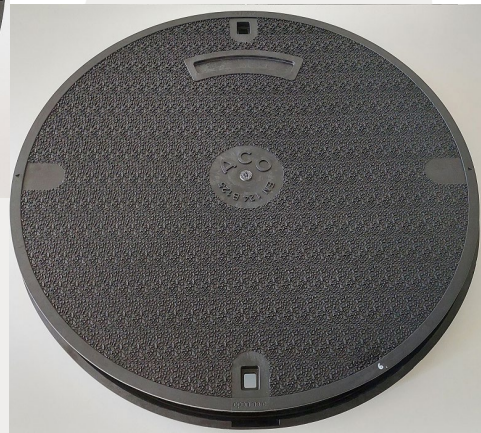
- Perché?**
- Riduzione di peso.**
  - Semplificazione produttiva.**
  - Ridotto impatto ambientale.**
  - Non soggetto a furto come per i metalli.**

Si è passati da 38Kg a 10Kg

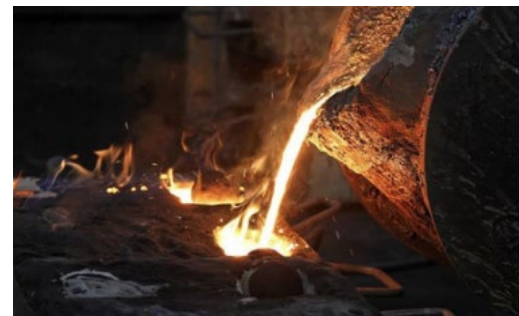
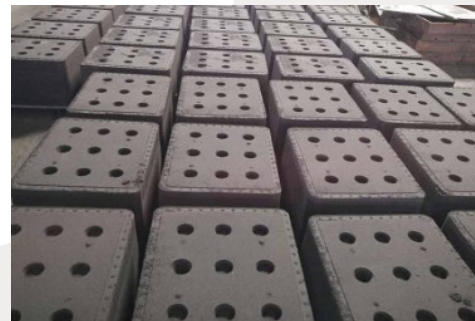
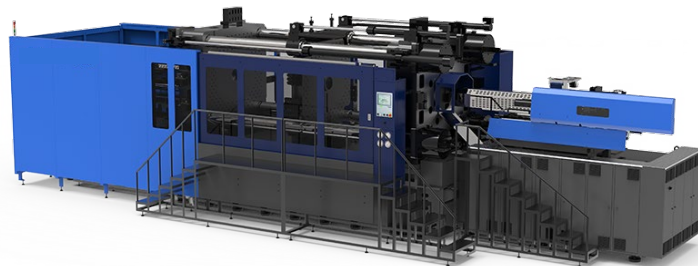
Per ogni pezzo in ghisa si deve prima creare lo stampo in sabbia-resina (simple casting or shell-mold cast), poi va fatta la colata, il pezzo deve poi raffreddare, in seguito si estrae il pezzo e si deve poi procedere con la rifinitura (sbavature, sabbiatura...); tempo ciclo stimato in 25-30 min.

Per ogni pezzo in PA il tempo di stampaggio è di c.a. 2 minuti.

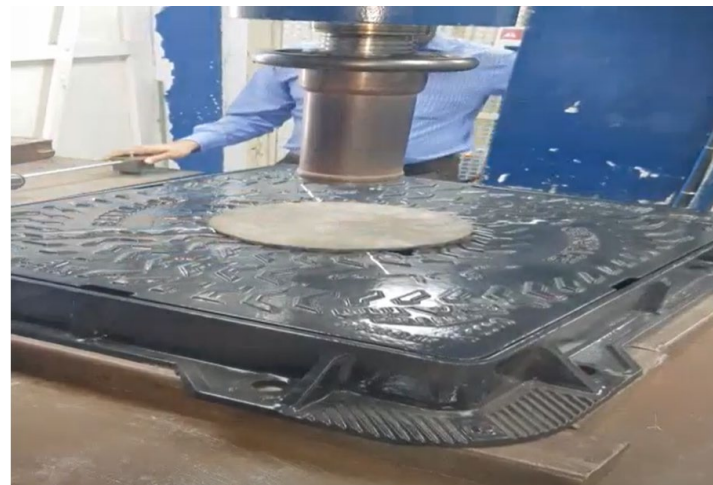
- Simulare il **test di flessione** secondo classe B 125 in accordo a EN 124 (**125 kN** di carico statico applicato centralmente)
- Condizioni: **23°C**, **50% umidità** relativa
- Tenere in debita considerazione gli aspetti legati al processo, come l'**orientamento della fibra** di vetro e il conseguente comportamento anisotropo del materiale (PA rinforzata con fibra vetro corta), utilizzando una metodologia di analisi integrata

Example image of EN124 test. Source: <https://www.youtube.com/watch?v=4K9L46tYCfo>
