#### **Dettaglio 1**

Sezione verticale, sezione orizzontale e prospetto del piano terra del fronte nord.

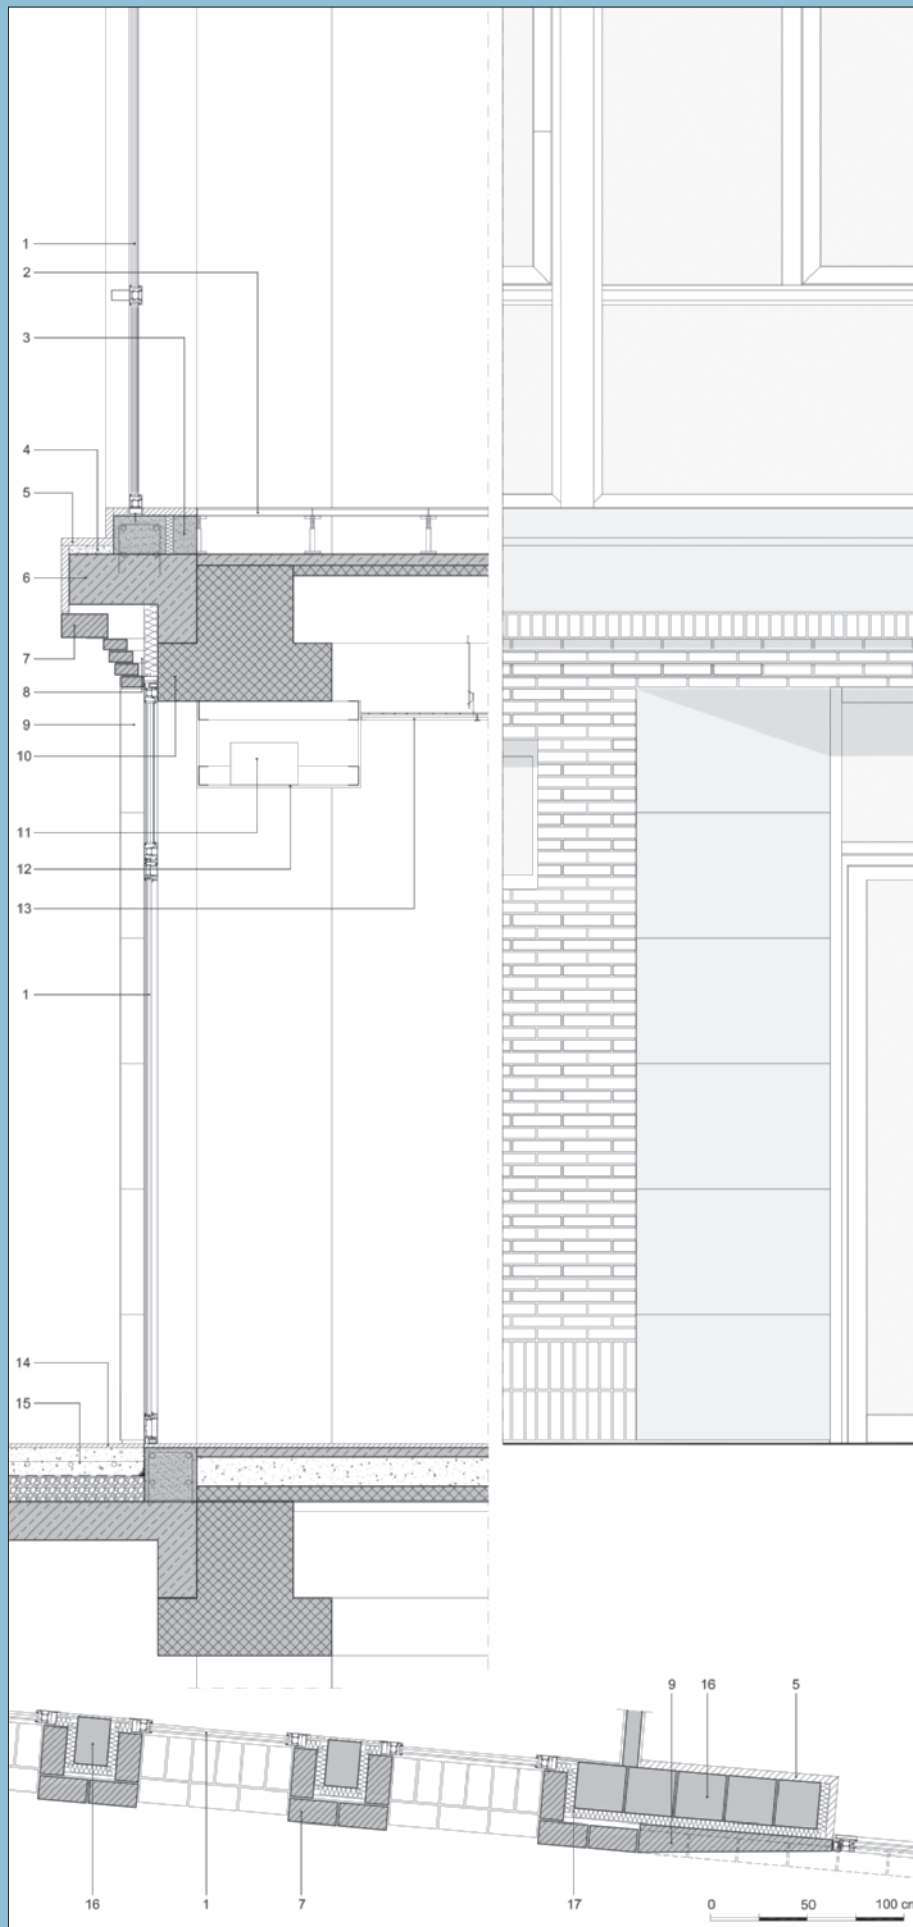
In corrispondenza dell'attacco a terra il rivestimento in mattoni di laterizio faccia a vista si caratterizza per una tessitura che presenta un doppio corso di mattoni di fascia disposti verticalmente. L'apertura dell'ingresso principale è rimarcata lateralmente da un rivestimento in conci trapezoidali di travertino che raccordano il filo esterno della muratura con il serramento.

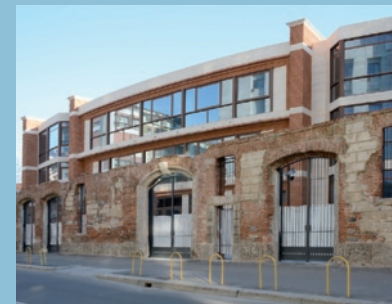
Il fronte nord da via S. Barnaba (foto dell'autore).

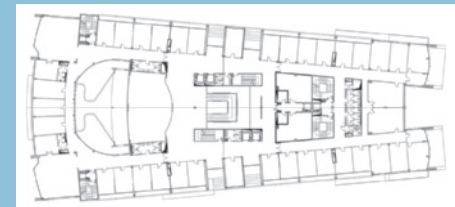
Pianta del terzo piano.

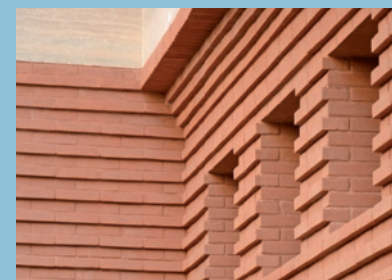
Dettaglio delle finestre del piano terra.
